CELAYA
ES GRANDE POR TI

EL VIADUCTO FUE CONSTRUIDO EN EL AÑO 2005

En el año 2021 se detecta la presencia de grietas con patrones diagonales en las trabes prefabricadas, por lo que se realiza la contratación del “Proyecto de verificación estructural de superestructura del paso superior vehicular en la avenida Constituyentes con cruce con la avenida Lázaro Cárdenas y la vialidad camino a Jofre, en Celaya, Gto.”

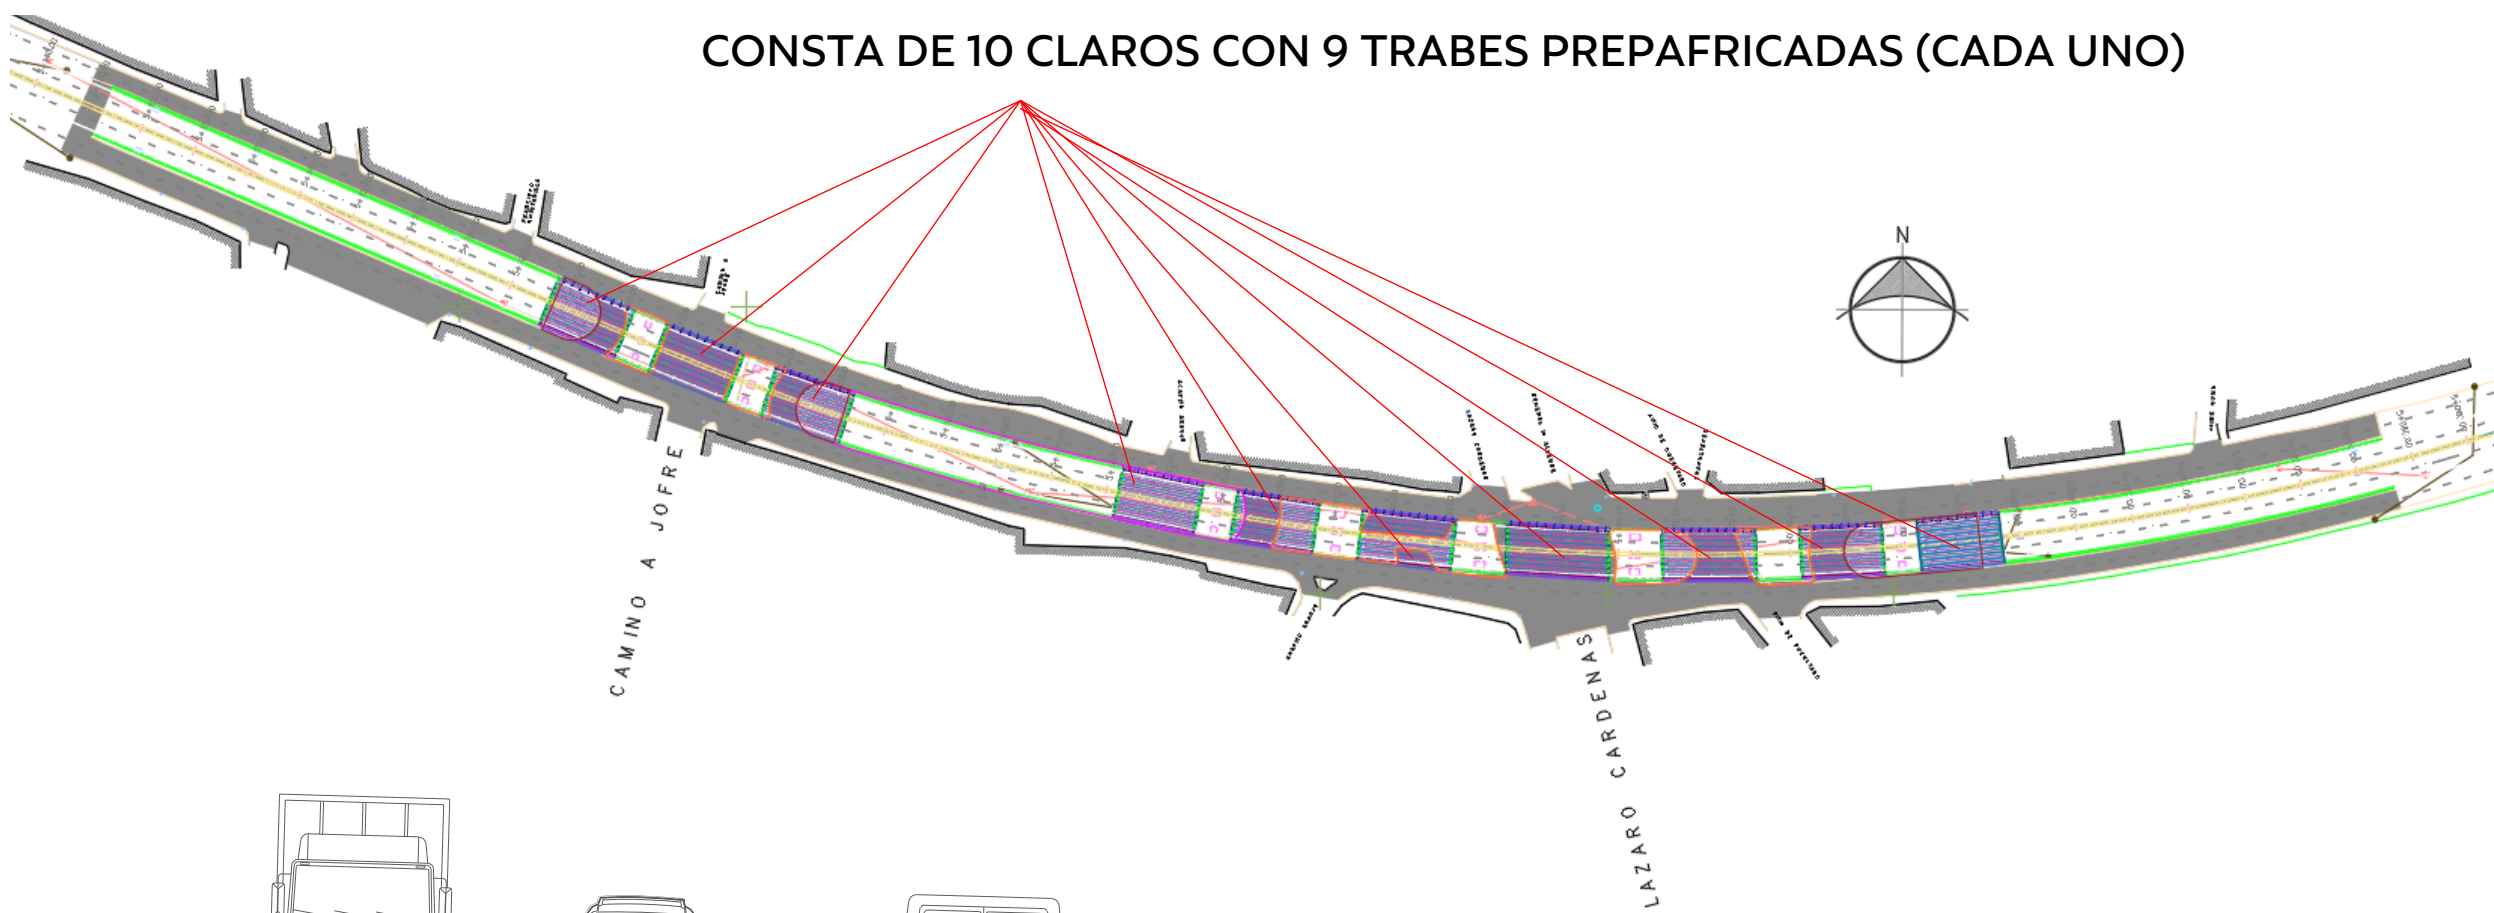
CONSTA DE 10 CLAROS CON 9 TRABES PREPAFRICADAS (CADA UNO)

VISTA FRONTAL EN LA QUE SE APRECIAN LAS 9 TRABES

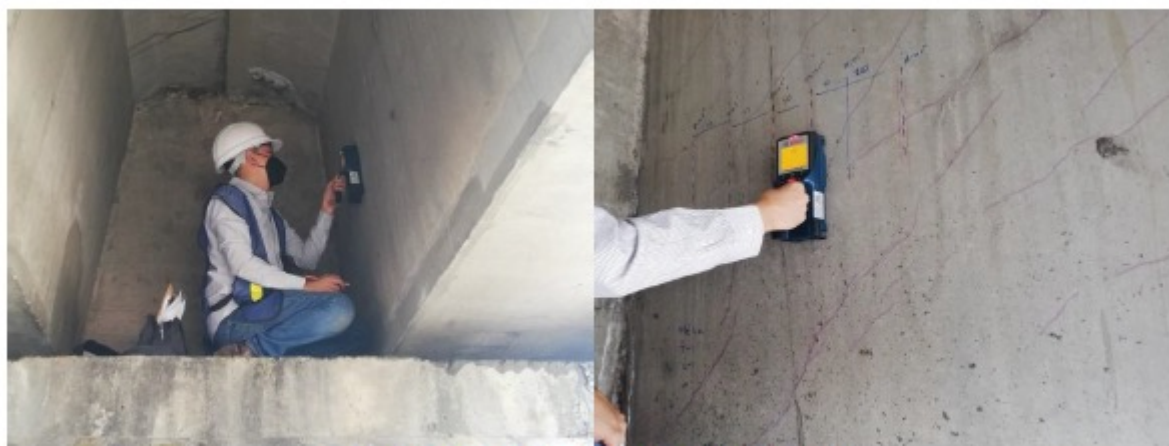
PRUEBA CON ESCÁNER TRABE 01 CLARO 01.

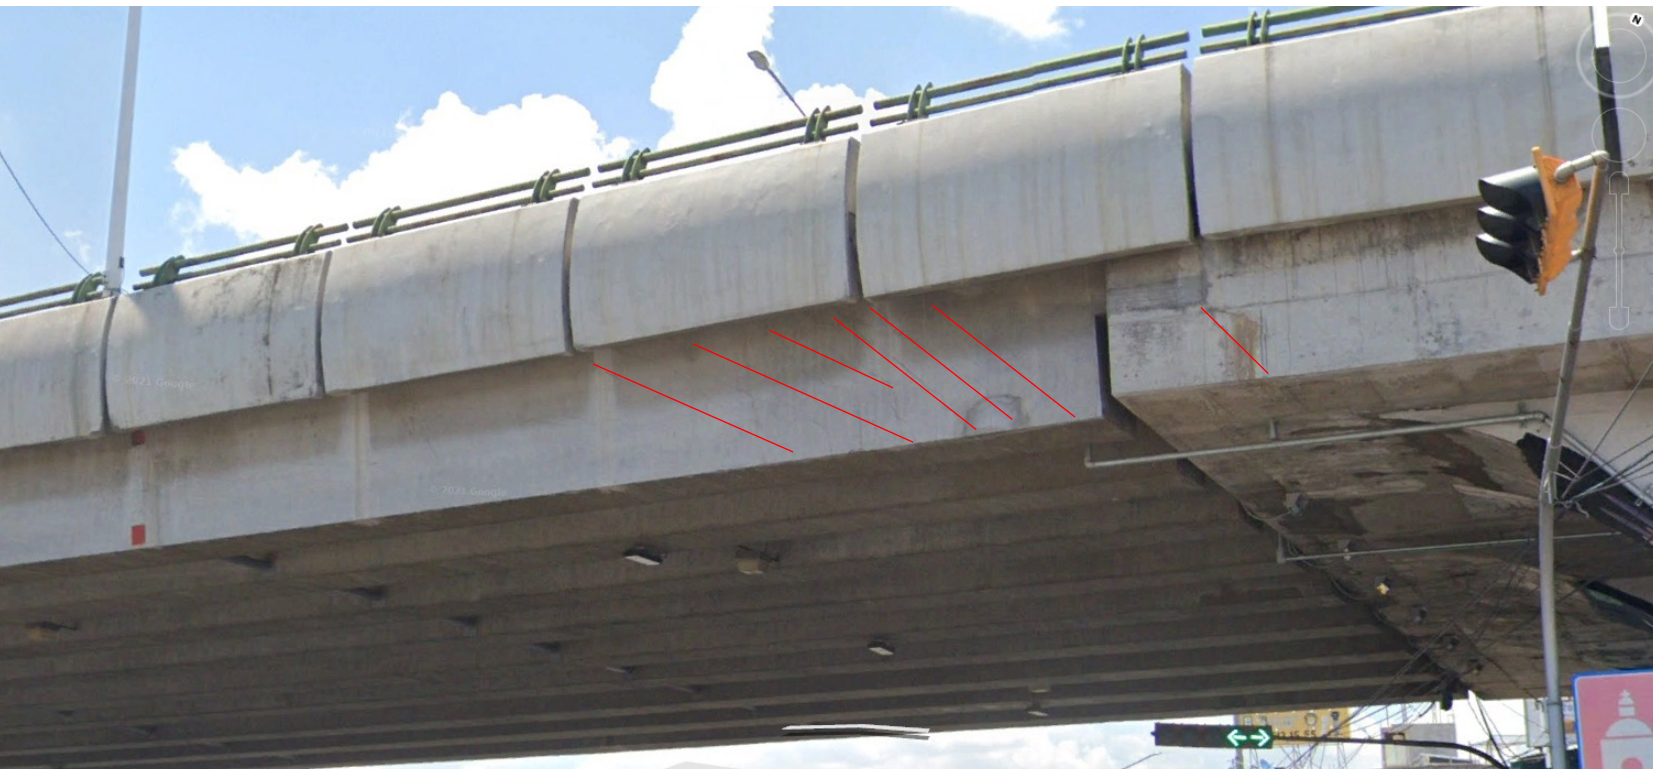
A finales de ese mismo año, el consultor informó que dichos agrietamientos fueron producidos por esfuerzos de tensión diagonal, y que de acuerdo a la investigación realizada, este tipo de mecanismo de falla se ha presentado en estructuras similares construidas en diferentes partes.

Patrón de agrietamiento

Como conclusión se recomendó que se lleve a cabo un proyecto de sustitución de travesaños o en su defecto un proyecto de reforzamiento de la superestructura del viaducto.
